## III. Etapa modernizace sportovního areálu TJ Sokol Pardubice I

## 3. balíček změnových listů

## POSOUZENÍ DŘEVĚNÝCH KONSTRUKCÍ Z HLEDISKA JEJICH NAPADENÍ DŘEVOKAZNÝMI HOUBAMI A HMYZEM

### PARDUBICE, JIRÁSKOVA Č.P. 29, BUDOVA SOKOLOVNY VAZNÉ TRÁMY KROVU A DŘEVĚNÉ STROPY

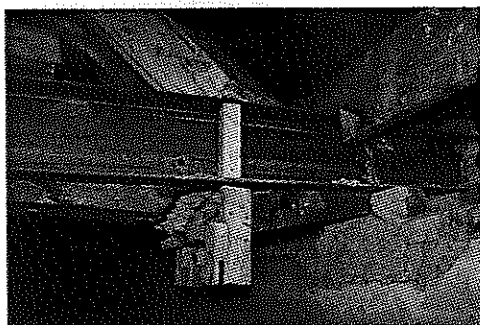
2. Dřevemotou a červotočem léze poškozený a zložený vazný trám. Provizorní sítě oprava.

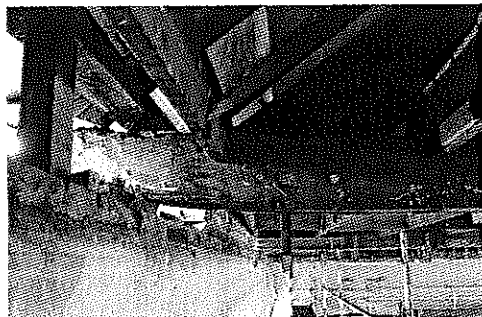
5. Vazný trám z předchozího snímku s výraznou deformací koncové části.

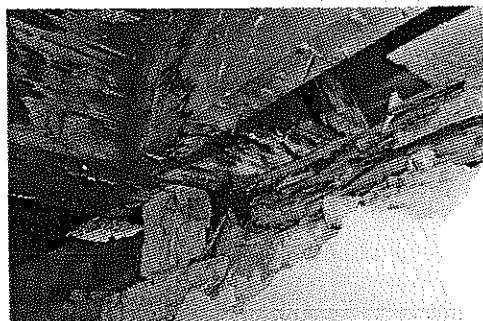
6. Vazný trám i podkladní trám poškozený dřevomorkou a červotočem.

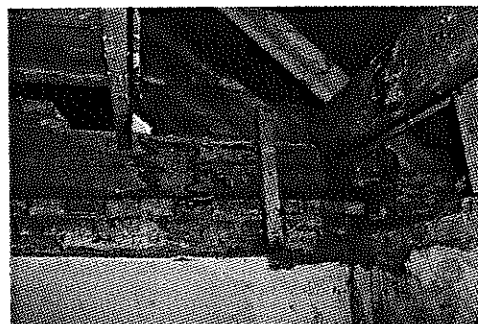
3. Vazný trám poškozený dřevomorkou a červotočem. Do chráněné části opět zatáhá.

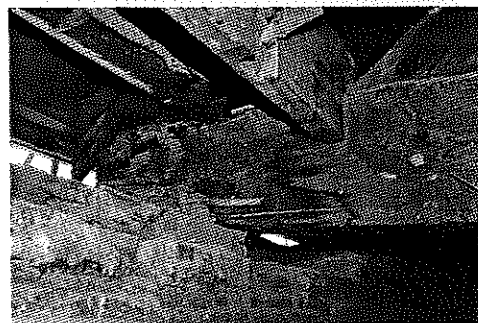
4. Zbytek vazného trámu poškozený dřevomorkou ve spodní části profilu. Zbytek část dřevěné hmoty je v uložení shodně vyprázdněná.

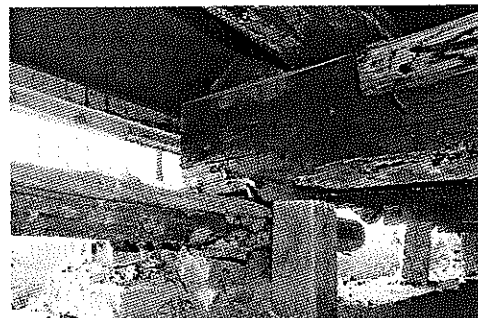
7. Vazný trám i podkladní trám poškozený dřevomorkou a červotočem.

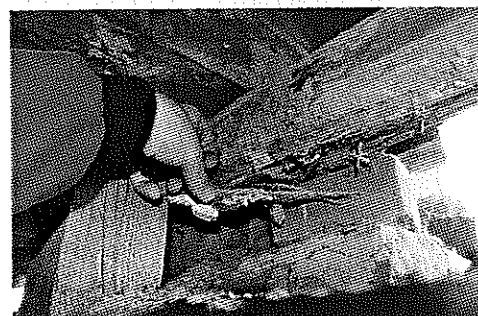
8. Zbytek povrchového myslu dřevomorky na povrchu podkladního trámu.

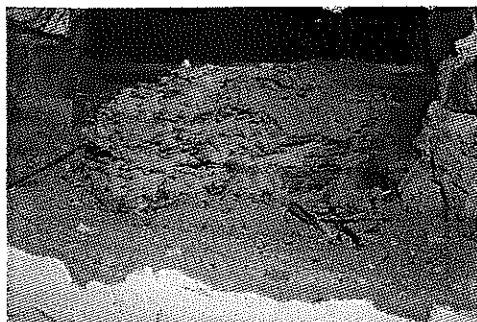
9. Vázný trén u schodiště, silně poškozený čarobáčen.

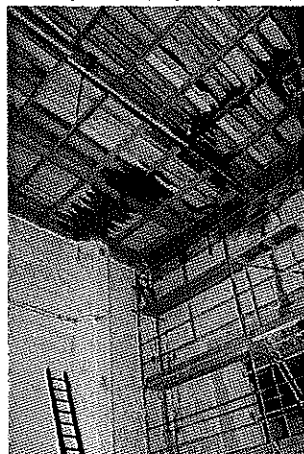
10. Rozsáhlé zatečení poškozenou provizurní křížinou do podlažního prostoru i horních podlaží

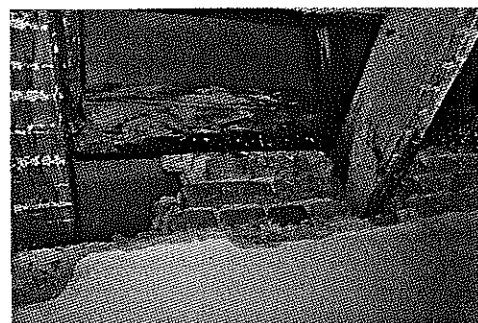
11. Jeden z příkladů zatečení do řízkové pozdrázkové části krovu větrem poškozené provizurní krytinou

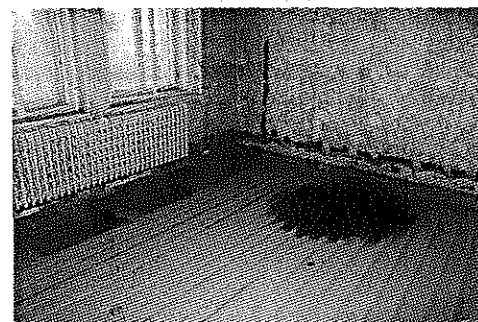
12. Jeden z příkladů protékání vody ze střešiny a poškozenou provizurní křížinou až do horního podlaží

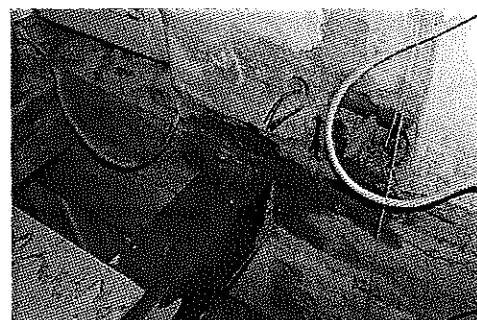
13. Příklad zatečení do řízkové části střešní střešní trámy z poškozené střešní a z plochy balkonů

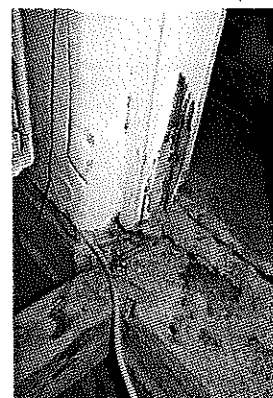
14. Stropní trám pod m.č. 3.04 u balkonových dveří, silně poškozený ocelkovými houbou (vč. záruční)

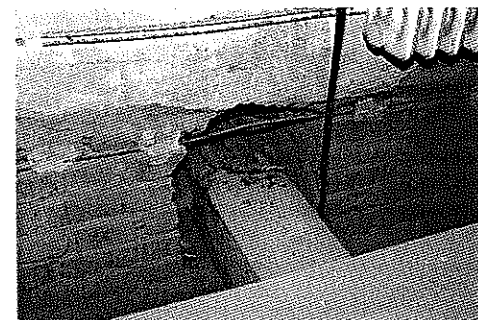
15. Stropní trám pod m.č. 2.15, silně poškozený ocelkovými houbou

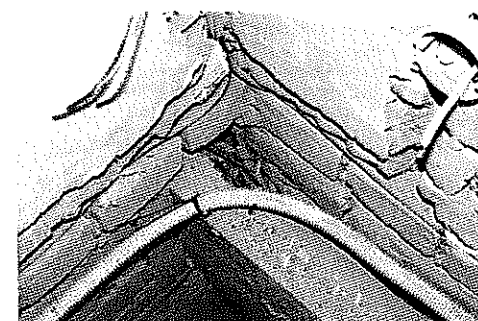
16. Konec stropní trám (fošna) pod n.č. 2.15, silně poškozený ocelkovými houbou

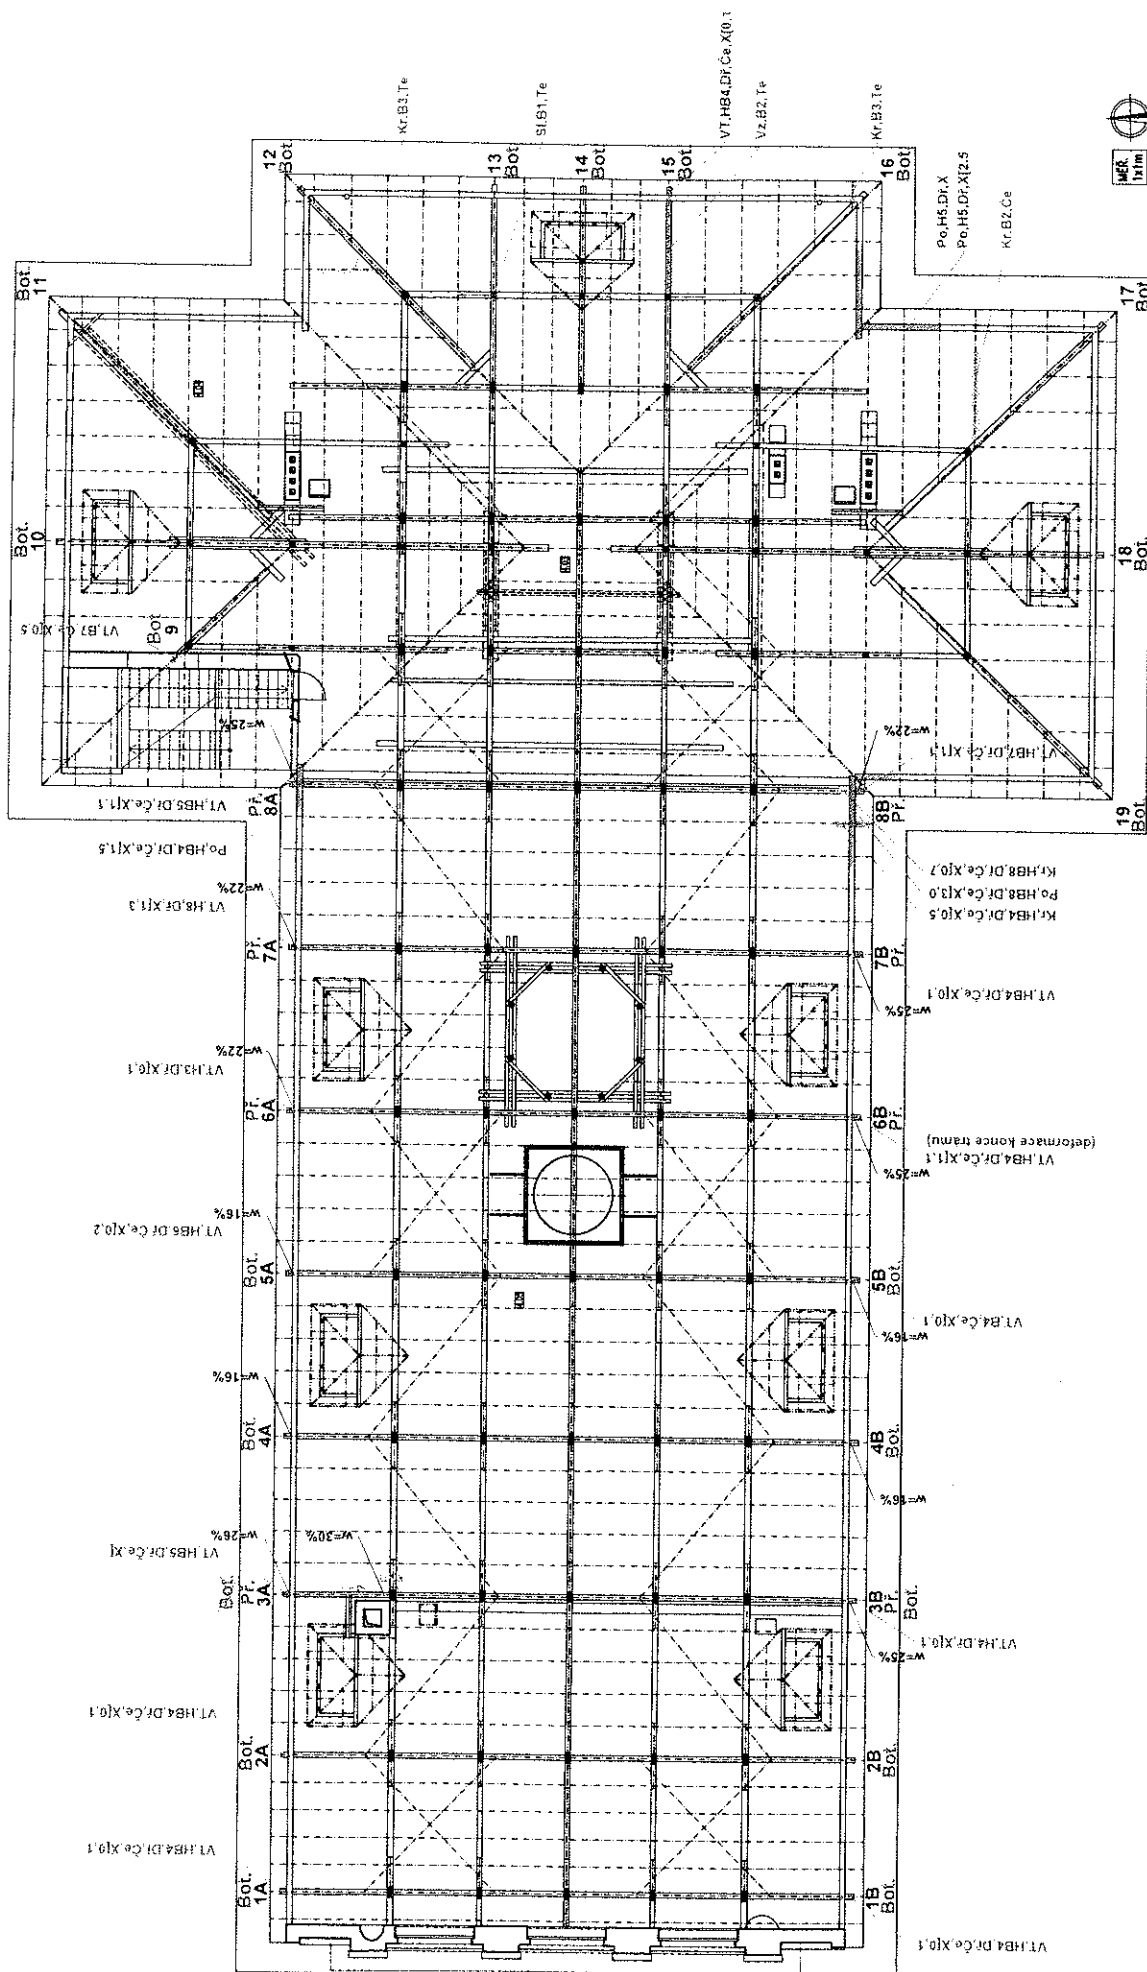
Pardubice, Jiráskova 29, sokolovna \* Krov  
 Biologický průzkum dřev. kcl - aktualizace stavu vazných trámů  
 Vypracoval: Ing. Petr Rohlíček, INRECO, s.r.o. \* 11/2014

Z důvodu zvýšeného rizika napadení zhlaví vazných trámů (VT) ve vnější obvodové zdi doporučuji odříznout do vzd. 0,1 m od líc zdlav i dosud zdlava zhlaví a staticky je nahradit ocelovou potkouv (Bot.) dle návrhu statika. Silně poškozena zhlaví vazných trámů, která je nutno odříznout ve větší vzdálenosti od líc zdlav než je 0,2 m staticky nahradit oboustrannými oceli, příložkami (Pr.) podle návrhu statika. Kompletně odstranit plně zazděný podkladní hranol pod zhlaví vazných trámů, zdlav biocidně ošetřit a nahradit zazděním drahých nebo žel. betonovým věncem. Podrobnější viz. technická zpráva.

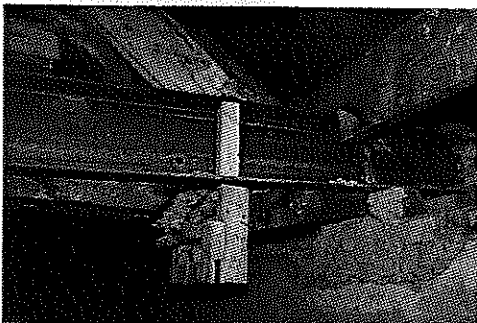
2. Dřevomorkou a červotočem těžce poškozený a zlamený vazní trám. Provázání starší opravy.

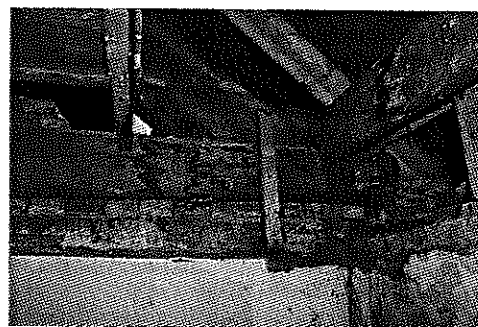
3. Vazní trám poškozený dřevomorkou a červotočem. Do ohníšče chybí opět trám.

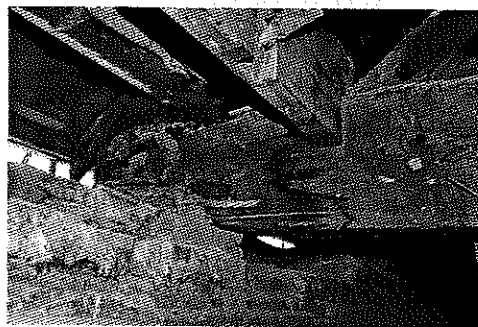
4. Zbytek vazního trámu poškozený červotočem ve spodní části profilu. Změkčlá část dřevní hmoty je v úklonu zbytek výrazně slábnut.

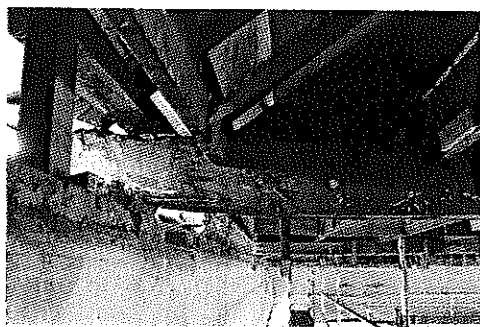
5. Vazní trám z pohledu zprava a výraznou deformací koncové části.

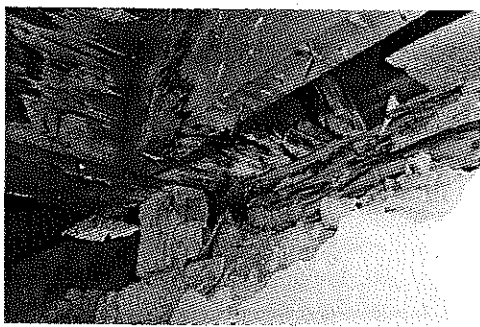
6. Vazní trám i podkladní trám poškozený dřevomorkou a červotočem.

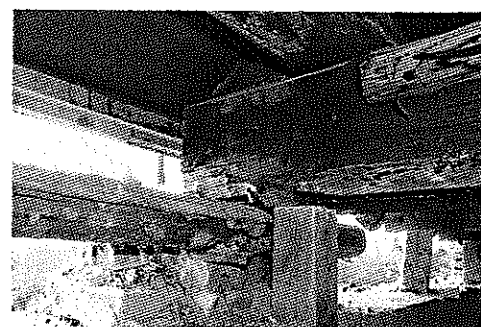
7. Vazní trám i podkladní trám poškozený dřevomorkou a červotočem.

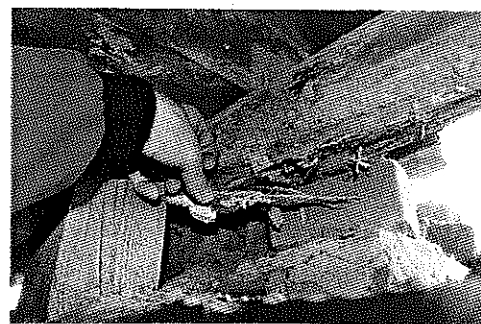
8. Zbytek povrchového myšle dřevomorky na povrchu podkladního trámu.

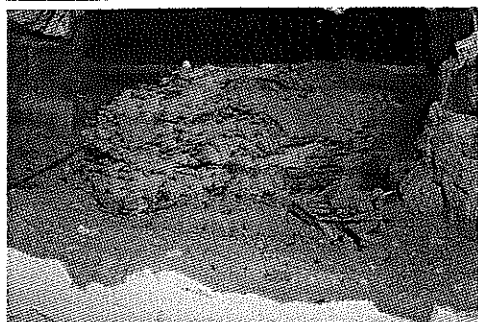
9. Vstupní brána u schodiště, silně poškozený dřevotřískový panel.

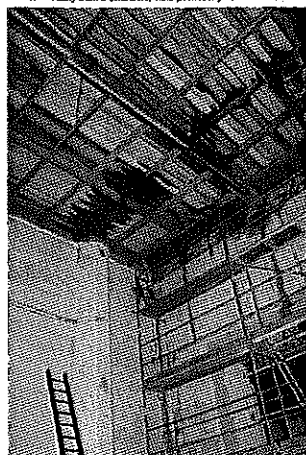
10. Rozsáhlé zasáhání poškozenou provizorní krytinou do podřízového prostoru / horních podlaží

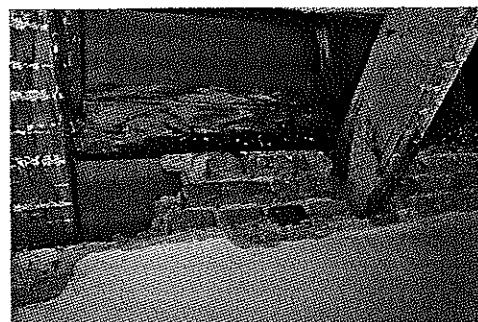
11. Jeden z příkladů zasáhnutí do řízkové pozdvižové části trávu vlivem poškozené provizorní krytiny

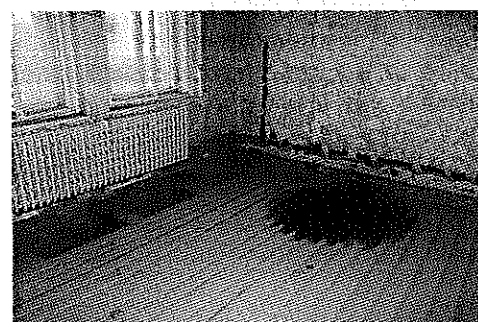
12. Jeden z příkladů prolínání vody ze střechy s poškozenou provizorní krytinou až do horního podlaží

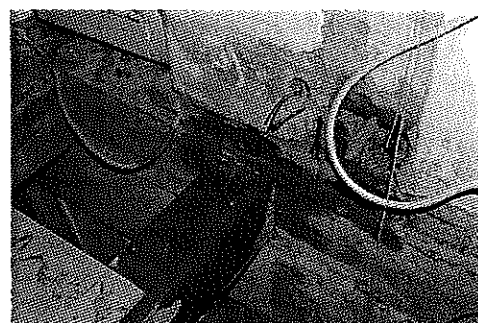
13. Příklad zasáhnutí do řízkové části zřetelně odpružená brána s poškozenými střechy a z plochy balkonů

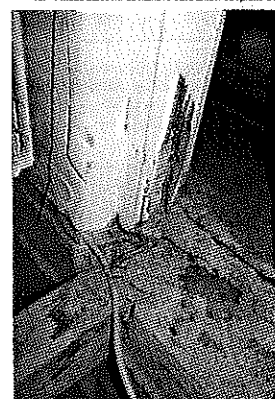
14. Stropní trám pod m.č. 3.04 u balkonových dveří, silně poškozený celákovými houbami (vč. zánědy)

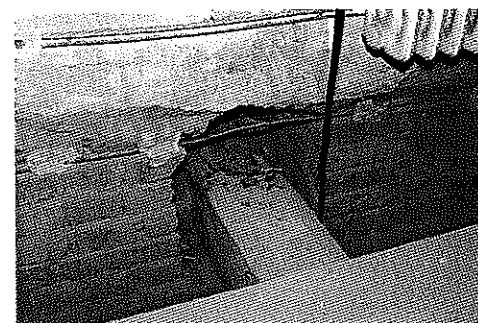
15. Stropní trám pod m.č. 2.10, silně poškozený celákovými houbami

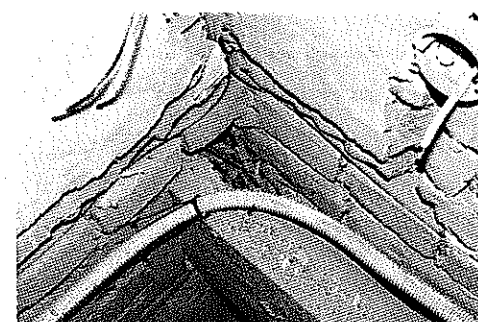
16. Křížový stropní trám (podlaž) pod m.č. 2.15, silně poškozený celákovými houbami

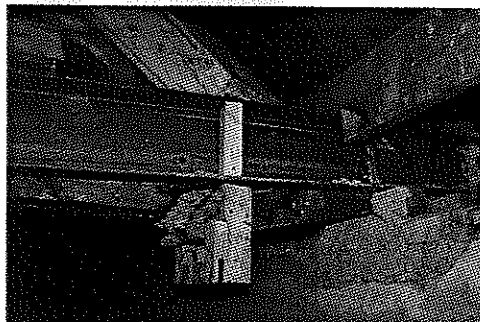
2. Dřevomorkou a červotočem těžce poškozený a zlomový vazný trám. Provizorní startní oprava.

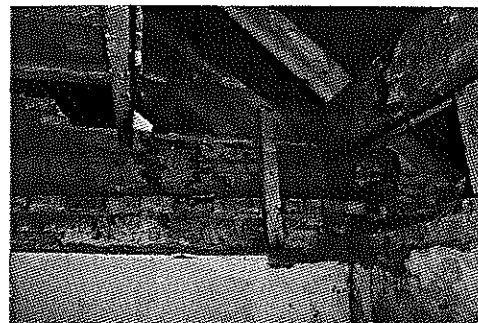
3. Vazný trám poškozený dřevomorkou a červotočem. Do ohřívka dnos opět zatěhl.

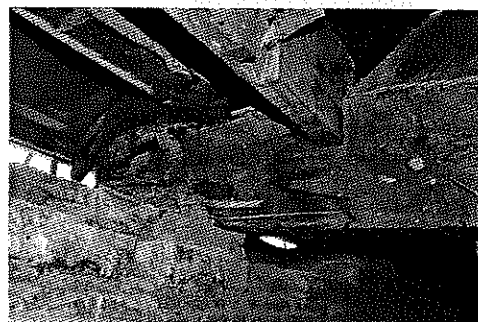
4. Zhlaví vazného trámu poškozené červotočem ve spodní části průřezu. Zmizela část dřevní hmoty je v úložce zhlaví výrazně stlačena.

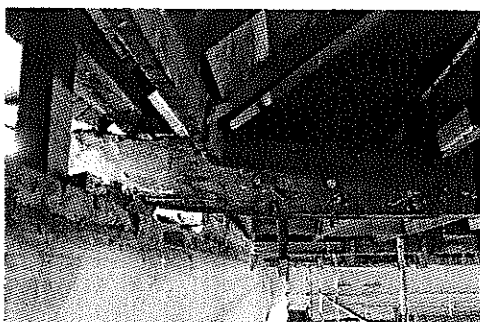
5. Vazný trám z předchozího snímku a výraznou deformaci kancové části.

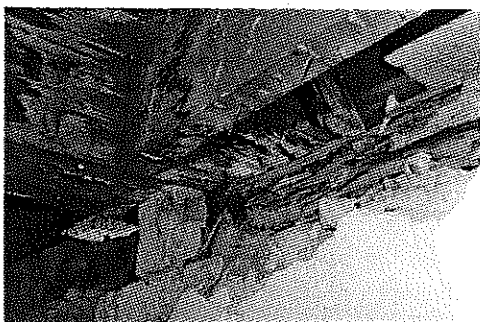
6. Vazný trám i podkladní trám poškozený dřevomorkou a červotočem.

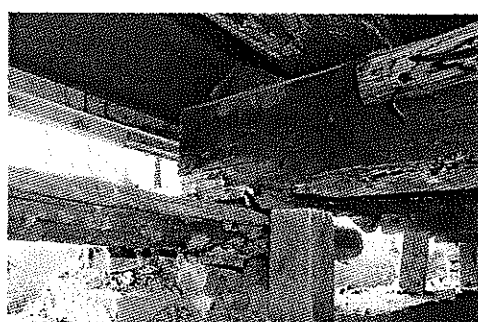
7. Vazný trám i podkladní trám poškozený dřevomorkou a červotočem.

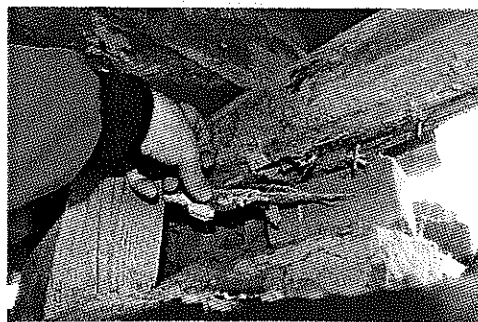
8. Zbytek povrchového myšle dřevomorky na povrchu podkladního trámu.

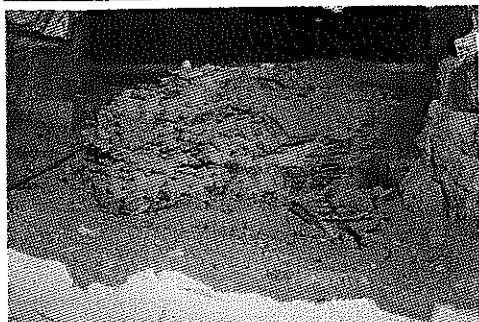
9. Vazný trám u schodiště, silně poškozený červotcem.

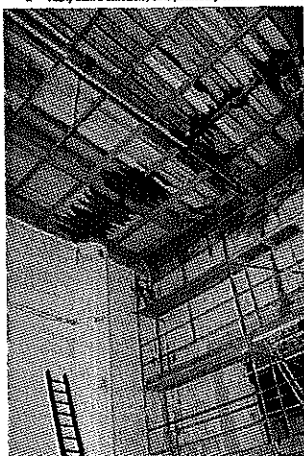
10. Rozsáhlé zatečení poškozenou provizorní krytinou do podlahy prostoru i horních podlaží

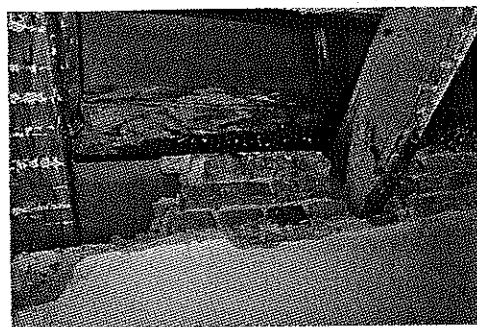
11. Jeden z příkladů zatečení do rizikové pozdního části brousu vlivem poškozené provizorní krytiny

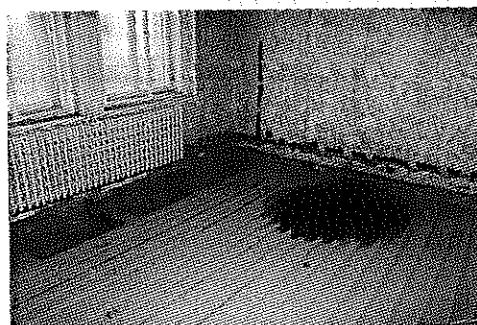
12. Jeden z příkladů prolečení vody ze střešy s poškozenou provizorní krytinou až do horního podlaží

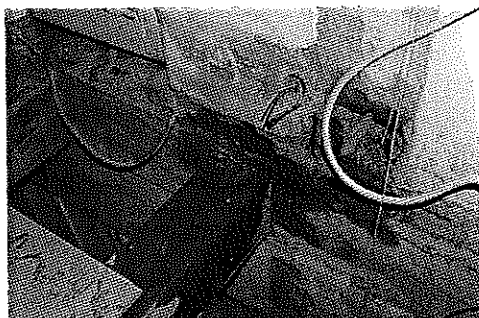
13. Příklad zatečení do rizikové části střešní obopřahu brousu z poškozené střešy a z plochy balkónu

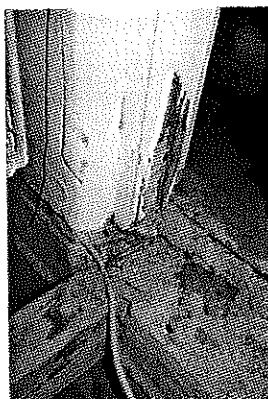
14. Stropní trám pod m.č. 3.04 u balkonových dveří, silně poškozený celokřivými houbov (vl. závlahy)

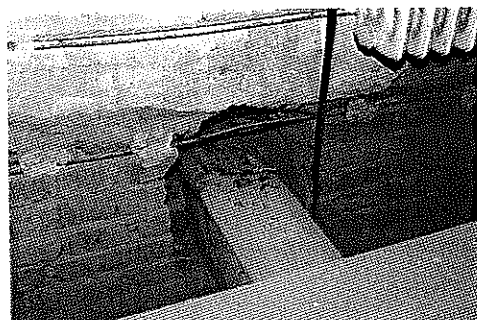
15. Stropní trám pod m.č. 2.15, silně poškozený celokřivými houbov

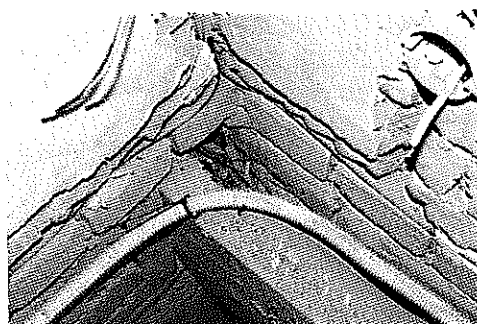
16. Konec stropní trám (fušně) pod m.č. 2.15, silně poškozený celokřivými houbov
