## **Popis projektu**

k podání žádosti o poskytnutí dotace v roce 2021  
z podprogramu Podpora obnovy a rozvoje venkova  
pro dotační titul 117D8210E Rekonstrukce a přestavba  
veřejných budov

**Odstranění závad budovy MŠ Slavětín**

**Obec Slavětín**

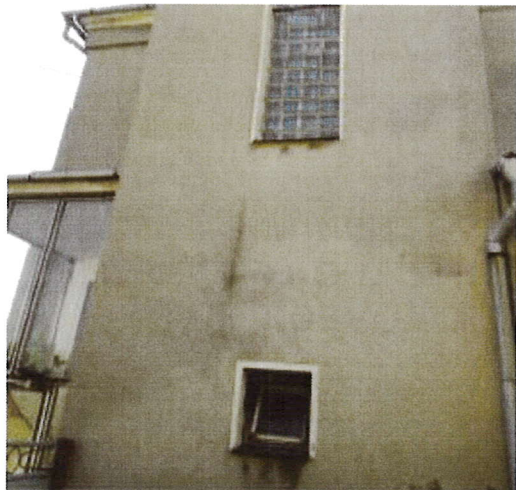
Stávající stav – severní strana

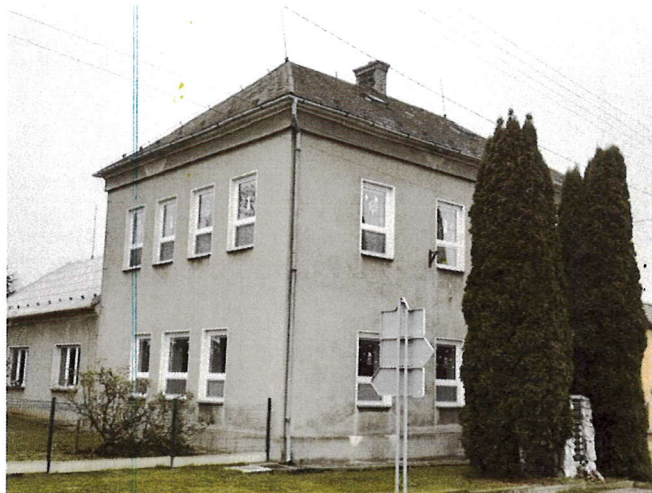
Stávající stav – pohled z ulice

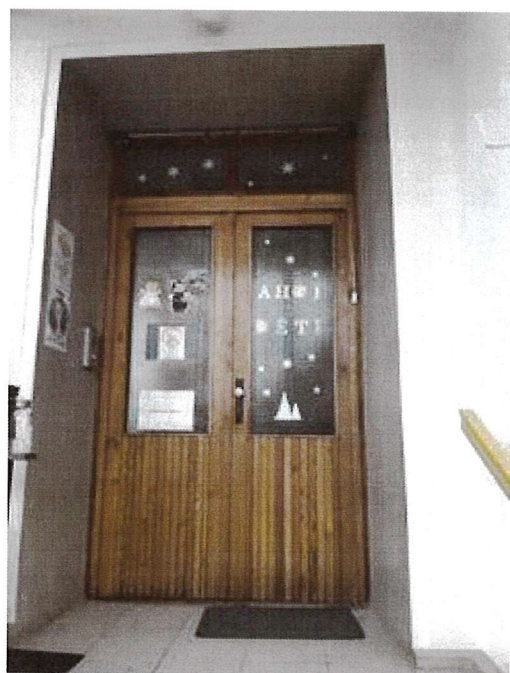
Stávající stav – vchodové dveře

Původní dřevěná okna postupně nahrazena za plastová s izolačním dvojsklem. Dosud nebyla provedena výměna výplní otvorů s velkými úniky tepla - dvoukřídlé vchodové dveře, prosklení stěny chodby a okno na schodišti do sklepa. Dokončení výměny výplní otvorů umožní v další etapě provedení zateplení obvodového pláště.

2. Výplně otvorů, které budou vyměněny, představují významnou ochlazovanou plochu (cca 6,7 m<sup>2</sup>). Dřevěné vstupní dveře s jednoduchým zasklením a rovněž prosklení stěny schodiště luxferami bude nahrazeno výplněmi s koeficientem prostupu tepla  $U_g = 1,1 \text{ W/m}^2\text{K}$ . Bude tím dosaženo významné úspory energie.

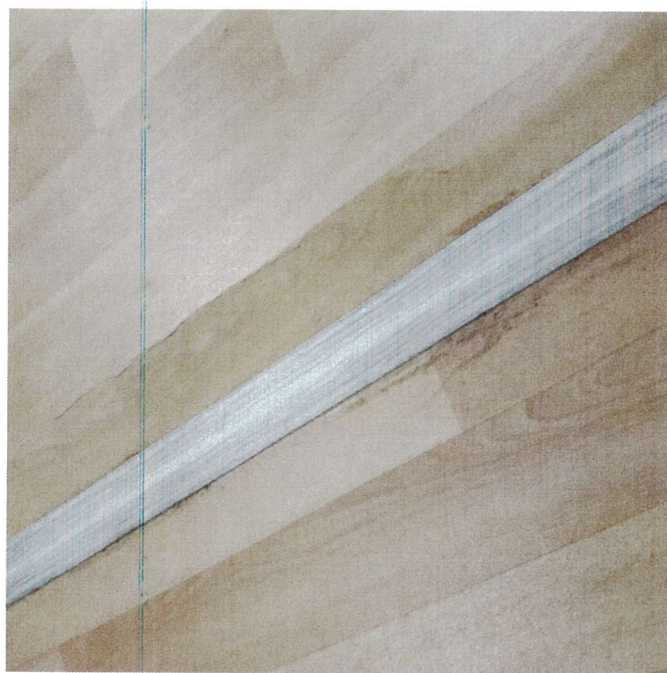
Stávající stav – detail propadlé podlahy

Stěny obou objektů jsou provedeny z plných pálených cihel. Obvodová stěna původního objektu má tloušťku 60 cm (+ 7 cm omítek), vnitřní stěny 30 cm + 6 cm omítek a severozápadní roh domu se sociálním zázemím také 30 cm (+ 6 cm omítek). Přístavba má tloušťku obvodové stěny 45 cm (+5 cm omítek). V r. 2020 bylo provedeno dodatečné vložení izolace proti zemní vlhkosti. Je tedy možné přistoupit k výměně dřevěné podlahy, která byla poškozena vlivem zvýšené vlhkosti.

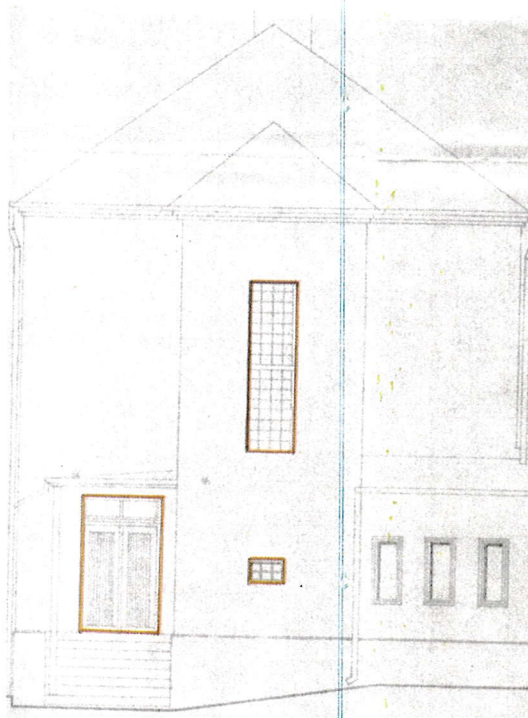
Návrh výměny výplní otvorů
