Zámek Nové Hradky, č.p.136

Restaurátorský záměr:

Balustrádové zábradlí v zahradě

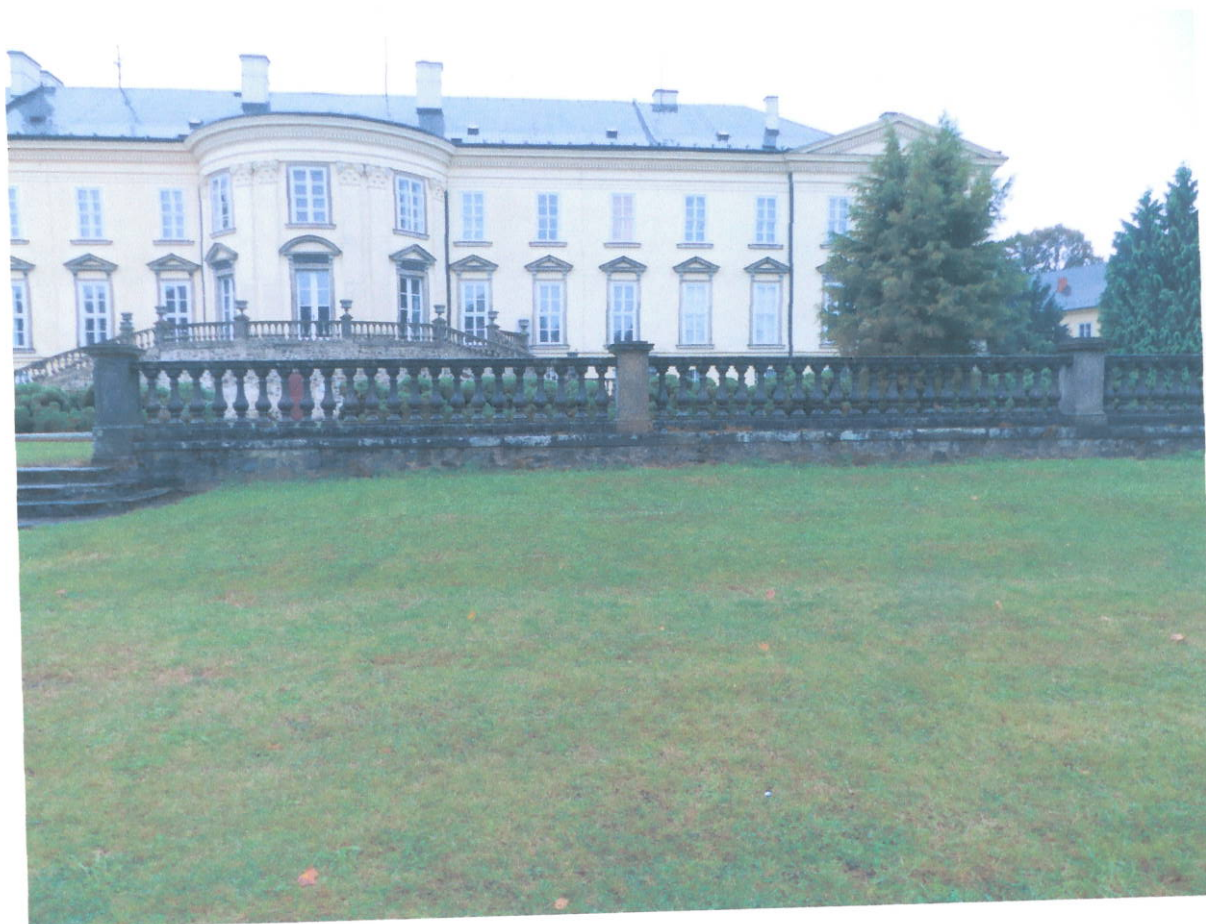
Jedná se balustrádové zábradlí (17¹⁸ polí) poskládané z jednotlivých kuželek z umělého kamene, balustrády jsou usazeny na jednoduchém kamenném masivním soklu. V horní části jsou balustrády ukončeny masivním madlem, s profilací z umělého kamene. Jednotlivá pole zábradlí jsou zakončeny masivním kamenným sloupkem s jednoduchou profilací. Na těchto ukončovacích sloupech bylo původně 19ks výduskových váz.

Balustrové zábradlí je poměrně silně napadeno biokorozí (silné mechové výkvěty) a znečištěno působením atmosférických vlivů. V jednotlivých spárách jsou zbytky nevhodných cementových tmelů. U některých výduskových částí kuželek je lokálně odpadána masa výdusku a ocelová armatura se dostává na povrch, je silně napadena korozí. Dva ukončovací sloupy jsou nataženy nevhodným, odpadávajícím štukem. Z původních 19ks výduskových váz se dochovalo pouze 7ks které lze po zrestaurování použít na původním místě. Z ostatních 12ks se dochovali pouze malé fragmenty.

Likvidace biokoroze, čištění – usazené povrchové nečistoty, biokoroze budou odstraňovány proudem pitné vody s použitím jemných silonových kartáčů a odpovídajícího čistícího přípravku.

Snímání nežádoucích nánosů- veškeré cementové vysprávkky budou mechanicky odstraněny tak, aby původní masa byla zachována v maximální míře.

Ošetření obnažené armatury balustrád- Zkorodované části armatur budou ošetřeny tak aby nedocházelo k rozšiřování koroze a prostupováním skrze masu výdusku.

Zhotovení faksimile váz- Faksimile váz budou zhotoveny za pomoci lukoprenové formy se sádrovým pláštěm. Tato forma bude zhotovena z dochovaného a zrestaurovaného originálu. Při zhotovování formy bude postupováno co nejvíce rozvážně, aby nedošlo k poškození originálu. Po zhotovení lukoprenové formy bude přistoupeno k samotné výrobě cementových výdusků. Výdusky budou zhotoveny umělého kamene odpovídající strukturou a barevností. Při výrobě výdusku bude použita nerezová armatura sloužící ke zpevnění.

Konsolidace- Lokálně destruovaný materiál bude zpevněn konsolidačním přípravkem s odpovídající koncentrací roztoku. Konsolidační přípravek bude aplikován opakovanými nátěry podle potřeby destruovaných míst.
